Evaluasi Prosedur Keselamatan Kerja Pada Penyandaran Tongkang Di Jetty PT KPC Tanjung Bara

Ramadhan Aldyansyah¹, Impol Siboro², Iwan Zulfikar³, Kaltim Wijayanto⁴

^{1,2,3,4} Universitas Balikpapan

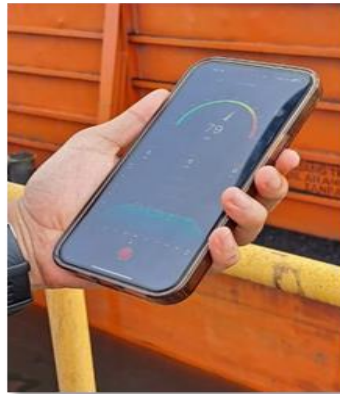
Gambar 1 Tingkat Kebisingan Di Jetty BLF

Lingkungan kerja Jetty BLF merupakan area terbuka yang dipengaruhi oleh kondisi cuaca, suhu, kebisingan, dan pencahayaan. Tingkat kebisingan berada pada kisaran 79 dBA, masih di bawah NAB 85 dBA sehingga tidak mewajibkan penggunaan earplug. Namun, pemantauan tetap diperlukan untuk memastikan paparan tidak meningkat selama aktivitas pemuatan berlangsung. Pencahayaan pada malam hari juga ditemukan berpotensi kurang optimal, yang dapat meningkatkan risiko tersandung, salah memosisikan tali tambat, hingga jatuh ke laut. Kondisi ini sesuai dengan temuan Santos et al. (2021) yang menegaskan bahwa kualitas pencahayaan memiliki korelasi langsung terhadap insiden slip, trip, and fall di area pelabuhan.

Gambar 1 menunjukkan hasil pengukuran tingkat kebisingan di area Jetty BLF yang dilakukan menggunakan *handphone* dengan aplikasi *sound level meter*. Pengukuran dilakukan pada saat operasional jetty berlangsung, khususnya ketika conveyor pemuatan batubara dan mesin tugboat berada dalam kondisi aktif. Hasil pengukuran menunjukkan nilai kebisingan berada pada kisaran 79 dBA, yang masih di bawah Nilai Ambang Batas (NAB) 85 dBA sebagaimana ditetapkan dalam Permenaker No. 5 Tahun 2018 tentang K3 Lingkungan Kerja. Meskipun demikian, pemantauan kebisingan tetap penting dilakukan untuk memastikan bahwa paparan harian tidak melebihi batas aman dan bahwa kondisi operasional tidak mengalami peningkatan intensitas yang berpotensi membahayakan pekerja. Penggunaan perangkat *handphone* sebagai alat ukur pendukung memberikan kemudahan dalam monitoring cepat, meskipun hasilnya tetap perlu divalidasi secara berkala dengan alat ukur standar untuk memastikan akurasinya. Secara keseluruhan, gambar tersebut memberikan gambaran langsung mengenai kondisi kebisingan aktual di lapangan dan mendukung analisis terkait potensi risiko paparan kebisingan bagi pekerja Jetty BLF.

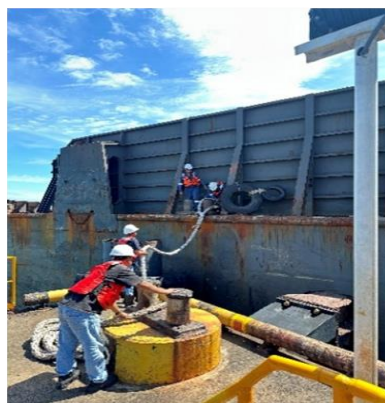
Gambar 2 posisi kerja crew Jetty BLF

Temuan terkait kondisi pekerja menunjukkan adanya risiko ergonomi akibat postur membungkuk, memutar tubuh, dan mengangkat tali mooring yang berat. Hal ini sejalan dengan Garcia dan Lopes (2019) yang menyatakan bahwa aktivitas mooring memiliki beban fisik tinggi dan rentan menyebabkan musculoskeletal disorder (MSD). Penguatan pelatihan ergonomi dan penyediaan peralatan pendukung seperti sarung tangan grip dan *anti-slip mat* perlu diterapkan untuk meminimalkan risiko cedera.

Gambar 2 memperlihatkan kondisi kerja crew Jetty BLF saat melakukan pemasangan dan pelepasan tali mooring pada proses penyandaran tongkang. Berdasarkan hasil observasi selama kegiatan Praktik Kerja Lapangan, terlihat bahwa aktivitas ini menuntut kekuatan fisik, konsentrasi tinggi, serta kemampuan bergerak cepat di area dermaga yang sempit dan berada sangat dekat dengan laut. Pekerja sering terlihat bekerja dalam posisi membungkuk dalam waktu lama, memutar badan secara tiba-tiba, serta mengangkat tali tambat dalam posisi yang kurang stabil. Tali tambat tongkang memiliki diameter besar dan bobot yang cukup signifikan sehingga membutuhkan tenaga ekstra untuk menarik, menahan, dan mengarahkan tali tersebut, terutama ketika tongkang masih bergerak akibat pengaruh arus atau

angin samping. Kondisi ini menyebabkan perubahan postur tubuh yang cepat dan tidak terkontrol, sehingga meningkatkan risiko cedera otot, kelelahan fisik, serta ketegangan jangka panjang pada punggung, bahu, dan lengan.

Situasi lapangan juga menunjukkan bahwa pekerja cenderung menyesuaikan postur mereka terhadap kondisi tongkang dan peralatan di dermaga, bukan sebaliknya. Padahal, sesuai prinsip ergonomi “*fitting the task to the man*”, peralatan dan tata cara kerja seharusnya mampu menyesuaikan kemampuan fisik pekerja agar risiko cedera dapat diminimalkan. Peralatan pendukung seperti bollard, sarung tangan grip, serta penerangan yang memadai menjadi faktor penting untuk memastikan pekerja dapat melakukan aktivitas mooring dengan lebih aman dan stabil. Pengawasan lapangan yang konsisten dan edukasi berkelanjutan mengenai postur kerja aman juga diperlukan agar pekerja menyadari pentingnya perilaku ergonomis selama pemasangan tali mooring berlangsung. Secara keseluruhan, Gambar 2 menegaskan bahwa aktivitas mooring memiliki tuntutan fisik yang tinggi dan memerlukan perhatian khusus terhadap aspek ergonomi guna menjaga keselamatan dan kesehatan pekerja Jetty BLF.
