## Evaluasi Kesesuaian Jalur Evakuasi Pada Area Workshop Dan Warehouse PT XYZ Berdasarkan Standar K3 Dan Regulasi Terkait

<sup>1,2,3</sup> Universitas Balikpapan

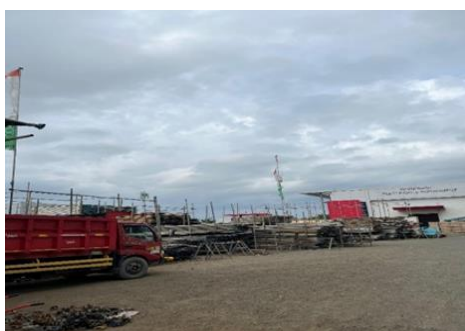
**Gambar 1 Material Konstruksi di Area Depan Workshop**

Pada gambar terdapat tumpukan besar material perancah, pipa, dan barang – barang yang terdapat dia area workshop. Material ini berpotensi menjadi hambatan jika terjadi evakuasi. Penumpukan materi ini berpotensi menjadi hambatan serius jika terjadi situasi darurat yang memerlukan evakuasi segera. Selain mengurangi ruang gerak, material tersebut dapat menghalangi akses jalur menuju pengungsian, membuat jalur yang seharusnya dilalui menjadi hambatan atau bahkan tertutup.

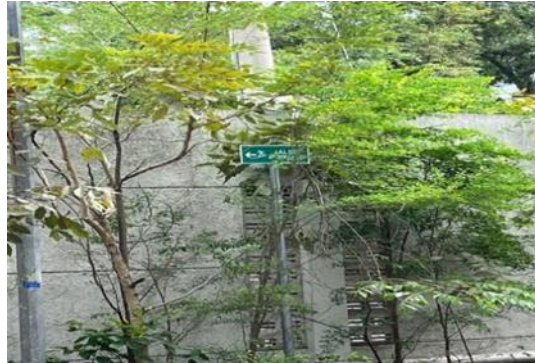
**Gambar 2 Jalur Evakuasi Yang Terhalang**

Pada gambar terlihat tanda/sign evakuasi yang tertutup, hal ini dapat menyebabkan kesulitan dalam melihat atau mengikuti tanda evakuasi dengan jelas, terutama dalam situasi darurat di mana kecepatan dan kejelasan sangat penting. Jika tanda-tanda evakuasi tidak terlihat dengan baik atau mudah diakses, hal tersebut dapat mengakibatkan kebingungan antara para pekerja atau penghuni area Workshop, yang pada akhirnya memperlambat proses evakuasi dan meningkatkan risiko terjadinya kecelakaan.

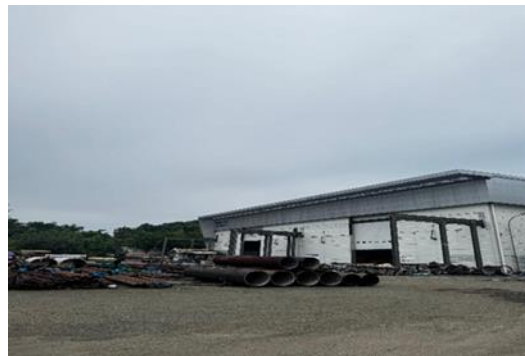
**Gambar 3 Material Pipa Baja Di Area Depan Warehouse**

Pada gambar terlihat area sekitar warehouse terdapat penumpukan material berupa pipa baja berdiameter besar yang disimpan di area terbuka di depan bangunan. Penataan material terlihat cukup padat dan sebagian berada di dekat jalur keluar masuk warehouse. Kondisi ini berpotensi menghambat akses perkerakan personel, khususnya saat situasi darurat yang membutuhkan evakuasi cepat. Penempatan material baja di area tersebut dapat menimbulkan hambatan visual maupun fisik terhadap jalur evakuasi. Selain itu, tumpukan pipa yang besar dan berat juga memiliki potensi bahaya mekanis apabila tidak ditata dengan stabil, seperti terguling atau bergeser ketika terjadi getaran atau aktivitas alat berat di sekitarnya.
