Analisis Misalignment Pada Unit High Pressure Fluidized Bed Menggunakan Dial Indicator

Suherna^{1*}, Nikho Bayu Kusuma Kelana², Akhmad Nurdin³

Program Studi Teknik Mesin
Fakultas Teknik Industri, Universitas Balikpapan, Jl. Pupuk Raya, Gn.
Bahagia Balikpapan 76114 telp. (0542) 764205

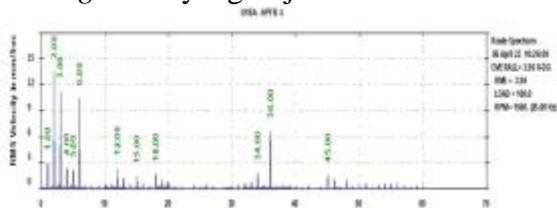
Gambar 1. Nilai *spectrum HPFB* saat terjadi *misalignment*

Dengan menganalisa hasil pengukuran vibrasi dan melakukan pengambilan data *alignment* kita dapat menentukan bahwa mesin tersebut mengalami gangguan yang mengakibatkan kerusakan. Dimana vibrasi tertinggi yang terjadi adalah 13 mm/sec

Hasil dari pembacaan vibrasi diatas menjadi acuan bahwa terjadi kerusakan berupa *misalignment* sehingga perlu dilakukan pengambilan data *alignment* agar mendapatkan data yang akurat sehingga dapat menganalisa kerusakan lebih lanjut.

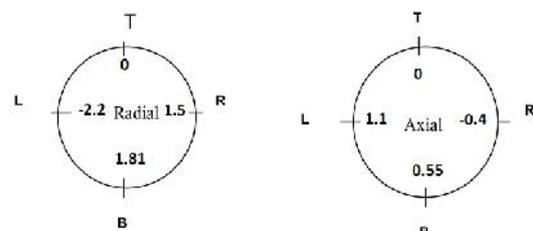
Gambar 3 Hasil pengukuran HPFB A

$$\begin{aligned} \text{Koreksi IB vertikal} &= \pm \text{aksial } (A/H) \pm \text{radial} \\ &= 0,55(430/490) + 0,9 \\ &= 1,4 \text{ mm} \end{aligned}$$

$$\begin{aligned} \text{Koreksi OB vertikal} &= \pm \text{aksial } (B/H) \pm \text{radial} \\ &= 0,55 (970/490) + 0,9 \\ &= 1,99 \text{ mm} \end{aligned}$$

$$\begin{aligned} \text{Koreksi IB horizontal} &= \pm \text{aksial } (A/H) \pm \\ &\text{radial} \\ &= 1,5(430/490) - 1,85 \\ &= -0,5 \text{ mm} \end{aligned}$$

$$\begin{aligned} \text{Koreksi OB horizontal} &= \pm \text{aksial } (B/H) \pm \text{radial} \\ &= 1,5(970/490) - 1,85 \\ &= 1,1 \text{ mm} \end{aligned}$$

Pada perhitungan *misalignment* didapat hasil HPFB A, posisi *aerator* harus ditambah *shim* untuk IB sebesar 1,4 mm dan OB sebesar 1,99 mm. Untuk pergeseran *aerator* kaki IB perlu di geser kekiri sebesar 0,5 mm dan kaki OB di geser kekanan sebesar 1,1 mm
