IMPLEMENTASI PEMELIHARAAN DAN PERAWATAN *LIFE RAFT* BERDASARKAN SOLAS (*SAFETY OF LIFE AT SEA*) DI PT SURYA SEGARA BALIKPAPAN

Hardiyono¹; Ceilin Arlita²; Patunru Pongky³

Program Studi Keselamatan dan Kesehatan Kerja

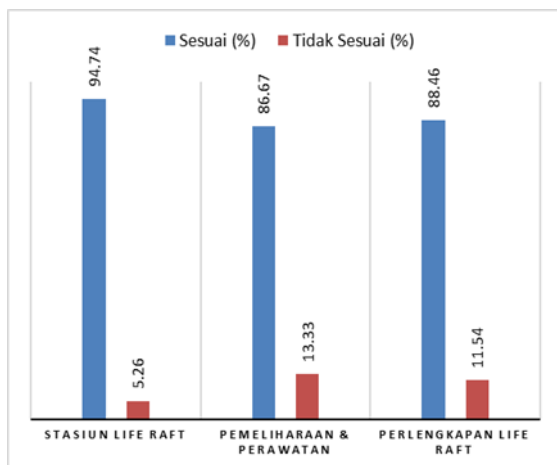
Gambar 1. Diagram Kesesuaian dan Ketidaksesuaian Implementasi Pemeliharaan dan Perawatan *Life Raft*

Berdasarkan hasil observasi, tingkat pemenuhan persyaratan stasiun servis *life raft* di PT Surya Segara Balikpapan mencapai 94,74%. Hal ini menunjukkan bahwa perusahaan telah memenuhi ketentuan SOLAS Bab III Regulation 20 dan IMO Resolution A.761(18), yang mengatur bahwa perawatan dilakukan di stasiun bersertifikat dengan fasilitas memadai dan personel

Ruang servis telah memenuhi standar kebersihan, luas, pencahayaan, dan ventilasi yang baik. Namun, ditemukan satu ketidaksesuaian, yaitu belum tersedianya sistem pengendalian suhu dan kelembapan sesuai ketentuan IMO A.761(18), karena masih menggunakan kipas angin.

Namun, ditemukan dua ketidaksesuaian. Pertama, teknisi belum memiliki sertifikasi resmi dari manufaktur RFD, karena sertifikasi masih terpusat di kantor Surabaya dan belum diperbarui. Kedua, jadwal servis mengalami keterlambatan empat bulan dari waktu seharusnya tanpa dokumen persetujuan dari otoritas, sehingga tidak sesuai dengan ketentuan SOLAS.

Hasil observasi menunjukkan bahwa tingkat kesesuaian perlengkapan *life raft* terhadap *LSA Code* mencapai 88,46%. Dari total 26 item yang diperiksa, 23 item sesuai, 2 item tidak tersedia, dan 1 item jumlahnya tidak sesuai. Item yang tidak ditemukan adalah *scissors* dan *radar reflector*, sementara *thermal protective aid* hanya tersedia dua buah, seharusnya minimal tiga (10% dari kapasitas 25 orang). Secara umum, perlengkapan *life raft* telah memenuhi sebagian besar ketentuan *LSA Code*, namun diperlukan verifikasi ulang terhadap item yang belum lengkap agar seluruh komponen siap digunakan dalam kondisi darurat.
