## Penerapan Keandalan Sistem Proteksi Kebakaran Aktif Dan Pasif Pada Terminal Bahan Bakar Minyak PT KRR

<sup>1,2,3,4</sup> Universitas Balikpapan

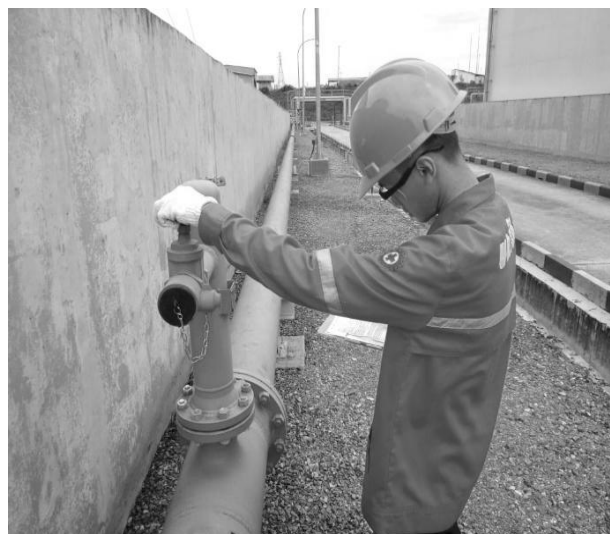
**Gambar 1 Inspeksi Hydrant**

Berdasarkan Gambar di atas, Dari hasil inspeksi hydrant yang dilaksanakan secara rutin setiap bulan, dapat disimpulkan bahwa seluruh peralatan yang berada di dalam hydrant box masih lengkap dan tidak ditemukan adanya kekurangan maupun kehilangan alat, sehingga secara kuantitas kondisi perlengkapan proteksi kebakaran tersebut tetap terjaga dengan baik. namun demikian, hasil pengamatan menunjukkan bahwa sebagian besar peralatan tampak kotor akibat banyaknya debu yang menempel, sehingga diperlukan tindakan pembersihan dan perawatan berkala agar fungsi dan kesiapan alat tetap optimal apabila sewaktu-waktu terjadi keadaan darurat kebakaran

Gambar tersebut menunjukkan kegiatan inspeksi hydrant di fasilitas industri, yang merupakan bagian penting dari sistem proteksi kebakaran aktif. Kegiatan inspeksi di atas merupakan kegiatan yang

di lakukan rutin setiap bulannya. Pengecekan hydrant box dan juga hydrant pilar meliputi Apakah isi di dalam box lengkap seperti, selang, nozzel, dan lain lain.

Selain APD yang harus di lengkapi, lengkapi juga checklist inspeksi hydrant yang akan di lakukan pengecekan. Checklist tersebut meliputi apakah isi dari hydrant box tidak ada yang hilang , dan juga apakah kondisi hydrant pilar ada yang rusak atau tidak. Selain itu pengecekan harus di sempurnakan dengan dokumentasi dari setiap bagian yang sedang di inpeksi , tujuannya adalah untuk Memantau kondisi hydrant dari waktu ke waktu, termasuk tekanan air, kondisi valve, dan aksesibilitas. Data dokumentasi digunakan untuk menganalisis tren kerusakan, frekuensi perbaikan, dan efektivitas sistem proteksi kebakaran dan Menjadi acuan untuk perbaikan atau penggantian komponen yang rusak atau tidak sesuai standar.

Berdasarkan hasil inspeksi hydrant yang ditunjukkan pada gambar di atas, dapat ditegaskan bahwa kegiatan pemeriksaan rutin setiap bulan memiliki peran krusial dalam menjaga keandalan sistem proteksi kebakaran aktif di lingkungan industri. Seluruh peralatan di dalam hydrant box, seperti selang dan nozzle, terbukti masih lengkap dan tidak mengalami kehilangan, sehingga aspek kuantitas perlengkapan tetap terjamin. Meskipun demikian, kondisi fisik peralatan yang tampak kotor akibat debu menunjukkan perlunya tindakan pembersihan dan perawatan berkala agar kualitas dan kesiapan operasional tetap optimal. Dengan penerapan prosedur inspeksi yang disiplin, penggunaan APD yang sesuai standar, serta dokumentasi hasil pemeriksaan yang sistematis, maka efektivitas sistem proteksi kebakaran dapat terus dipantau dan ditingkatkan. Hal ini sekaligus memastikan bahwa hydrant pillar dan hydrant box selalu dalam kondisi siap pakai, sehingga mampu memberikan perlindungan maksimal apabila terjadi keadaan darurat kebakaran di fasilitas industri.

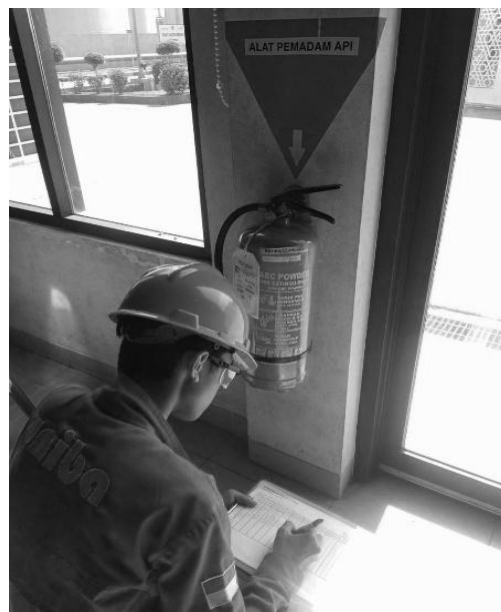
**Gambar 2 Inspeksi APAR**

Berdasarkan gambar yang ditampilkan, kegiatan tersebut merupakan bagian dari proses inspeksi rutin terhadap sistem proteksi kebakaran aktif, khususnya pada APAR yang terpasang di area operasional PT KRR. hasil inspeksi menunjukkan bahwa beberapa unit APAR tampak kotor akibat debu yang menempel pada permukaan tabung dan area sekitarnya

Inspeksi ini dilakukan secara berkala setiap bulan sebagai bentuk implementasi dari sistem manajemen kebakaran yang telah diterapkan oleh perusahaan. Kegiatan inspeksi meliputi pengecekan kondisi fisik APAR, tekanan tabung, segel pengaman, label masa berlaku, serta posisi penempatan APAR yang harus mudah dijangkau dan tidak terhalang. Berdasarkan hasil pengamatan langsung di lapangan, seluruh APAR yang diperiksa masih dalam kondisi lengkap dan tidak ditemukan adanya

kerusakan atau kehilangan komponen penting. Hal ini menunjukkan bahwa aspek keandalan dan kesiapan APAR sebagai alat proteksi kebakaran aktif telah dijaga dengan baik dan sesuai dengan standar minimum yang ditetapkan dalam Peraturan Kepmenakertrans No. 4 Tahun 1980 mengatur syarat pemasangan dan pemeliharaan Alat Pemadam Api Ringan (APAR)

Namun demikian, hasil inspeksi juga menunjukkan bahwa beberapa unit APAR tampak kotor akibat debu yang menempel pada permukaan tabung dan area sekitarnya. Kondisi ini berpotensi mengurangi visibilitas label dan instruksi penggunaan, serta dapat memengaruhi respons cepat saat keadaan darurat. Oleh karena itu, diperlukan tindakan pembersihan dan perawatan berkala agar fungsi dan kesiapan alat tetap optimal, terutama dalam menghadapi potensi kebakaran yang dapat terjadi sewaktu-waktu.

Selain APD, petugas juga harus melengkapi checklist inspeksi APAR sebagai panduan dalam melakukan pengecekan. Checklist tersebut mencakup kondisi tekanan, segel, masa berlaku, dan posisi penempatan APAR. Setiap hasil inspeksi wajib didokumentasikan secara sistematis, baik melalui formulir maupun foto lapangan, dengan tujuan untuk memantau kondisi APAR dari waktu ke waktu, menganalisis tren kerusakan, serta menjadi acuan dalam perbaikan atau penggantian unit yang tidak sesuai standar.

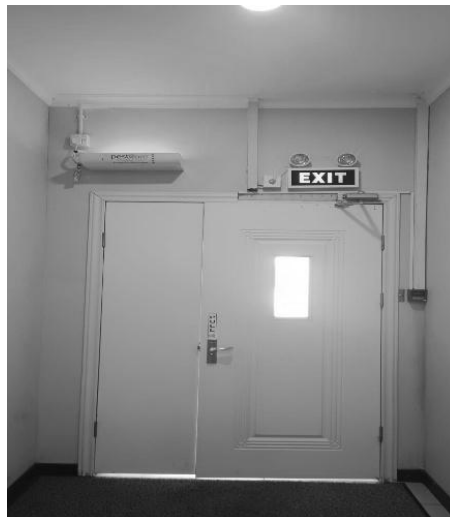
**Gambar 3 Pintu Emergency**

Berdasarkan gambar diatas, pintu emergency yang diperiksa masih dalam kondisi baik, tidak ditemukan kerusakan struktural, dan dapat dibuka dengan mudah tanpa hambatan dan juga pintu emergency tersebut telah memenuhi syarat kelayakan dengan acuan standar SNI 03-1746-2000 tentang tata cara perencanaan dan pemasangan sarana jalan keluar untuk penyelamatan terhadap bahaya kebakaran pada bangunan gedung

kegiatan tersebut merupakan bagian dari proses inspeksi terhadap sistem proteksi kebakaran pasif, khususnya pada pintu emergency yang terpasang di area fasilitas. Pintu emergency merupakan komponen vital dalam sistem proteksi kebakaran pasif karena berfungsi sebagai jalur evakuasi utama bagi pekerja saat terjadi keadaan darurat kebakaran. Keberadaan pintu ini harus memenuhi standar aksesibilitas, visibilitas, dan fungsionalitas sebagaimana diatur dalam standar SNI 03-1746-2000

Kegiatan inspeksi meliputi pengecekan kondisi fisik pintu, engsel, handle, sistem penguncian, serta keberadaan dan fungsi lampu tanda keluar (exit sign) dan emergency light yang terpasang di atas pintu. Berdasarkan hasil pengamatan langsung di lapangan, pintu emergency yang diperiksa masih dalam kondisi baik, tidak ditemukan kerusakan struktural, dan dapat dibuka dengan mudah tanpa hambatan. Hal ini menunjukkan bahwa aspek keandalan dan kesiapan pintu emergency sebagai jalur evakuasi telah dijaga dengan baik dan sesuai dengan standar minimum keselamatan kerja.

Namun demikian, hasil inspeksi juga menunjukkan bahwa area sekitar pintu emergency perlu dijaga kebersihannya dan tidak boleh terhalang oleh barang atau peralatan kerja. Visibilitas tanda keluar harus tetap jelas terlihat, terutama dalam kondisi pencahayaan rendah atau saat terjadi pemadaman listrik. Oleh karena itu, diperlukan tindakan perawatan berkala dan penataan area sekitar pintu agar fungsi evakuasi tetap optimal dan tidak terganggu oleh hambatan fisik.
