Penerapan Sistem Manajemen Penanganan Limbah Di PLTD 12 MW PT XYZ

Penelitian ini telah dilakukan untuk menganalisis efektivitas sistem manajemen penanganan limbah di Pembangkit Listrik Tenaga Diesel berkapasitas 12 megawatt yang dikelola oleh PT. XYZ. Permasalahan yang telah diidentifikasi meliputi tingginya volume lumpur minyak pada perangkap minyak, dokumentasi pengelolaan limbah yang belum konsisten, kondisi alat pemadam api ringan yang menunjukkan tekanan rendah, serta belum adanya bukti resmi kerja sama dengan pihak ketiga dalam pengangkutan dan pengolahan limbah bahan berbahaya dan beracun. Analisis telah dilakukan dengan membandingkan praktik lapangan terhadap prinsip sistem manajemen lingkungan, sistem manajemen keselamatan dan kesehatan kerja, serta ketentuan pengelolaan limbah yang berlaku. Hasil penelitian menunjukkan bahwa sebagian besar aspek operasional telah memenuhi prinsip pengendalian lingkungan, pemilahan limbah, dan keselamatan kerja, namun beberapa aspek administratif dan kesiapsiagaan darurat belum memenuhi ketentuan secara optimal. Kesimpulan penelitian ini menyatakan bahwa sistem pengelolaan limbah di fasilitas tersebut telah berjalan cukup baik, tetapi mas

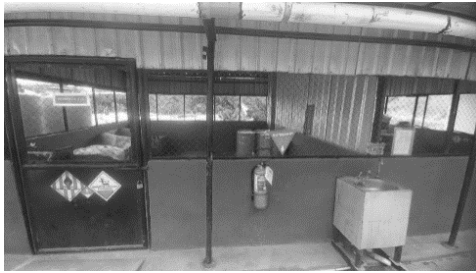
Untuk mendukung pemisahan tersebut, PLTD 12 MW PT. XYZ menyediakan fasilitas penyimpanan sementara yang dibagi ke dalam tiga area, yakni TPS Bahan B3, TPS Limbah B3, dan TPS Limbah Non-B3. TPS Bahan B3 dimanfaatkan untuk menyimpan oli baru, grease, dan bahan kimia operasional yang masih layak pakai, bukan sebagai tempat penyimpanan bahan bakar. Sementara itu, TPS Limbah B3 difungsikan untuk menyimpan limbah berbahaya yang dihasilkan dari kegiatan operasional mesin, seperti oli bekas, filter terkontaminasi, majun, absorban bekas, aki bekas, dan kemasan tercemar. Seluruh jenis limbah disimpan secara terpisah dalam wadah tertutup dan diberi label sesuai karakteristiknya. Di sisi lain, TPS Limbah Non-B3 digunakan untuk menampung limbah yang tidak mengandung kontaminan berbahaya, seperti filter udara dan scrap logam, sebelum dimanfaatkan kembali atau disalurkan ke pengelola sampah umum.

Gambar 1 TPS Bahan B3

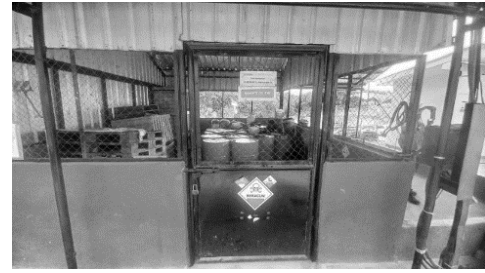
Gambar 2 TPS Limbah B3

Secara fisik, ketiga area TPS tersebut telah dilengkapi dengan lantai kedap air, ventilasi terbatas, serta tata letak penyimpanan yang memungkinkan pemisahan material secara aman sesuai karakteristiknya. Observasi lapangan juga menunjukkan keberadaan bak kontrol (*control pit*) di area TPS B3 dan TPS Bahan B3, yang difungsikan sebagai perlindungan tambahan apabila terjadi tumpahan atau kebocoran dari drum maupun kontainer. Cairan yang tertampung dalam bak kontrol kemudian dialirkan menuju oil trap sebelum dilepas ke saluran pembuangan, sehingga risiko pencemaran lingkungan dapat diminimalkan melalui proses pemisahan minyak dan air.

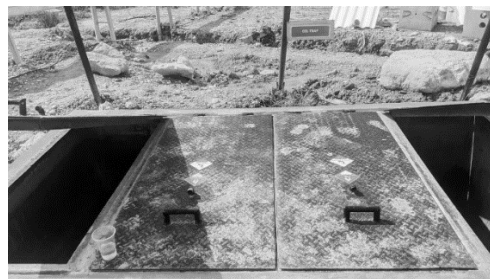
Oil trap yang digunakan terdiri dari empat chamber yang memiliki fungsi pemisahan bertahap. Pada chamber awal, minyak dan residu berat tertahan, sedangkan air mengalir ke chamber berikutnya untuk proses pemisahan lanjutan hingga mencapai tingkat kejernihan yang lebih aman. Setelah melalui empat tahapan, air yang tersisa dialirkan menuju saluran pembuangan dengan tingkat kontaminasi rendah. Untuk memastikan sistem bekerja optimal, oil trap dilakukan pemantauan secara berkala satu kali setiap minggu. Frekuensi pemantauan akan ditingkatkan apabila terjadi kondisi cuaca hujan karena debit air permukaan berpotensi meningkatkan volume cairan dalam sistem dan memicu risiko overflow.

Gambar 3 Oil Trap 4 Chamber

Apabila hasil proses pemisahan menghasilkan sludge berupa endapan minyak, sedimen, atau padatan terjebak lainnya, material tersebut diambil secara manual oleh petugas yang berkompeten dan ditempatkan dalam wadah tertutup sesuai standar keselamatan. Sludge kemudian disimpan di TPS Limbah B3 sebagai bagian dari tata kelola limbah berbahaya sebelum dilakukan pengangkutan lebih lanjut oleh pihak pengelola berizin. Mekanisme ini menunjukkan bahwa pengelolaan limbah hasil pemisahan pada oil trap telah dilaksanakan dengan memperhatikan aspek teknis, termasuk penanganan akhir sludge agar tidak menjadi sumber pencemaran.

Sistem bak kontrol tersebut terhubung dengan oil trap yang menerapkan pemisahan minyak-air melalui empat chamber. Konfigurasi ini menjadikan hubungan antara bak kontrol dan oil trap sebagai bagian penting dari mitigasi risiko operasional, sekaligus memastikan bahwa potensi pencemaran dapat diminimalkan melalui proses pengolahan awal yang terstruktur.
