ANALISIS RISIKO PERBAIKAN PIPA DENGAN COMPOSITE MENGUNAKAN METODE JOB SAFETY ANALISIS DI PT. INDO RIAU PERKASA

Impol Siboro¹; Muhammad Bayu Ramadhan²; Komeyni Rusba³

Program Studi Keselamatan dan Kesehatan Kerja
Program Diploma IV, Universitas Balikpapan, Jl. Pupuk Raya,
Gn. Bahagia Balikpapan 76114 Telp. (0542) 764205
Email: impol@uniba-bpn.ac.id¹, 12bayur@gmail.com²,
komeyni@uniba-bpn.ac.id³

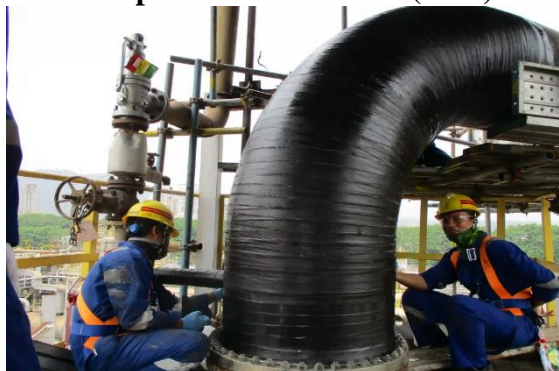
Gambar 1. Standar Operasional Prosedur

Standar Operasional Prosedur (SOP) perbaikan pipa di PT. Indo Riau Perkasa disusun sebagai panduan pelaksanaan perbaikan pipa menggunakan metode *Composite Wrapping Thermo-Wrap MT*. Perbaikan ini dilakukan karena adanya penipisan akibat korosi eksternal pada pipa 4-DO-6278-AA (Loc 1-P5), dengan tekanan operasi sebesar 15 psia dan suhu 30°C. Pipa mengalami kebocoran di sekitar area tee, yang sebelumnya telah dipasang clamp meskipun tidak tersedia informasi lengkap mengenai pemasangan clamp tersebut. Oleh karena itu,

Prosedur pelaksanaan perbaikan dimulai dari tahap *surface preparation*, aplikasi filler, pemasangan pelat logam, pembungkusan dengan lapisan komposit, pemasangan *compression film*, hingga *housekeeping*. Proses aplikasi harus dilakukan dalam kondisi kering, dengan suhu permukaan pipa minimal 3°C di atas titik embun dan tidak melebihi 100°C. Jumlah lapisan pembungkus disesuaikan dengan perhitungan berdasarkan standar ASME PCC-2-2018 dan ISO TS-24817, yaitu enam lapisan Thermo-Wrap MT. Panjang minimum area perbaikan adalah 32 inci untuk pipa 4 inci dan 14 inci untuk pipa 12 inci, dengan panjang overlap minimum 3,31 inci. Seluruh proses pembungkusan dilakukan secara spiral dengan tumpang tindih 50 persen. Disarankan agar material dibiarkan mengering selama 24 jam, dan tingkat kekerasannya diuji menggunakan alat Shore D Durometer

dengan nilai maksimal $87 \pm 10\%$. Aplikator wajib memiliki pelatihan sesuai standar ASME, memahami SOP dan perhitungan teknik, serta menerapkan prinsip keselamatan kerja (K3) secara penuh. Peralatan kerja yang digunakan meliputi MBX, sikat baja, amplas, alat pengaduk, alkohol, kain pembersih, serta alat ukur digital. Sedangkan alat QC meliputi durometer, alat ukur ketebalan, pengukur suhu, dan lainnya. Sebelum aplikasi, teknisi wajib mengukur dan mencatat suhu permukaan, kelembaban, serta titik embun. Tahapan aplikasi dimulai dari pengisian area kosong (*patching*), dilanjutkan dengan *wrapping* spiral sesuai jumlah lapisan yang dihitung secara teknis.

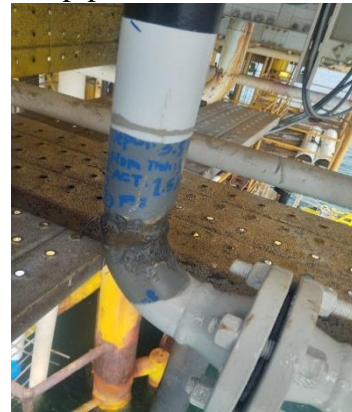
disarankan agar perbaikan dilakukan dalam kondisi kering guna memastikan proses *curing* material berjalan optimal. Potensi keberhasilan perbaikan diperkirakan 50:50 mengingat bentuk area perbaikan yang tidak beraturan. Untuk mendukung pelaksanaan SOP ini, dokumen juga dilengkapi dengan gambar struktur prosedur serta dokumentasi kondisi awal pipa.

Gambar 2. Kondisi Pipa Sebelum dilakukan Perbaikan

Pipe Identification	4"-DO-6278-AA (Loc 1-P5)	
Pipe Diameter (OD) 1	4.5	in
Pipe Diameter (OD) 2	12.75	in
Pipe Material	A-106 Gr.B	
Schedule Pipe	STD	
Nominal Wall Thickness	6.02	mm
Pipe Geometry	Tee	
Product Carried	Water	
Operating Pressure	15	Psia
Design Pressure	20	Psia
Operating Temperature	30	°C
Design Temperature	60	°C
Size of Leak	15	mm
Axial Length of Defect	500	mm
Remaining Thickness	0	mm
Cause of Defect	Eksternal	
Design Lifetime	3	tahun
